COMUNE DI POLISTENA
 Provincia di Reggio Calabria

PIANO STRUTTURALE COMUNALE
 LEGGE URBANISTICA REGIONALE N. 19/2002 e ss.mm.ii.

QUADRO CONOSCITIVO
 QUADRO DI RIFERIMENTO NORMATIVO E DI PIANIFICAZIONE

Cod. Piano: SSA2 - CARTA DEI SUOLI	Q31	SCALA 1:5000
------------------------------------	-----	--------------

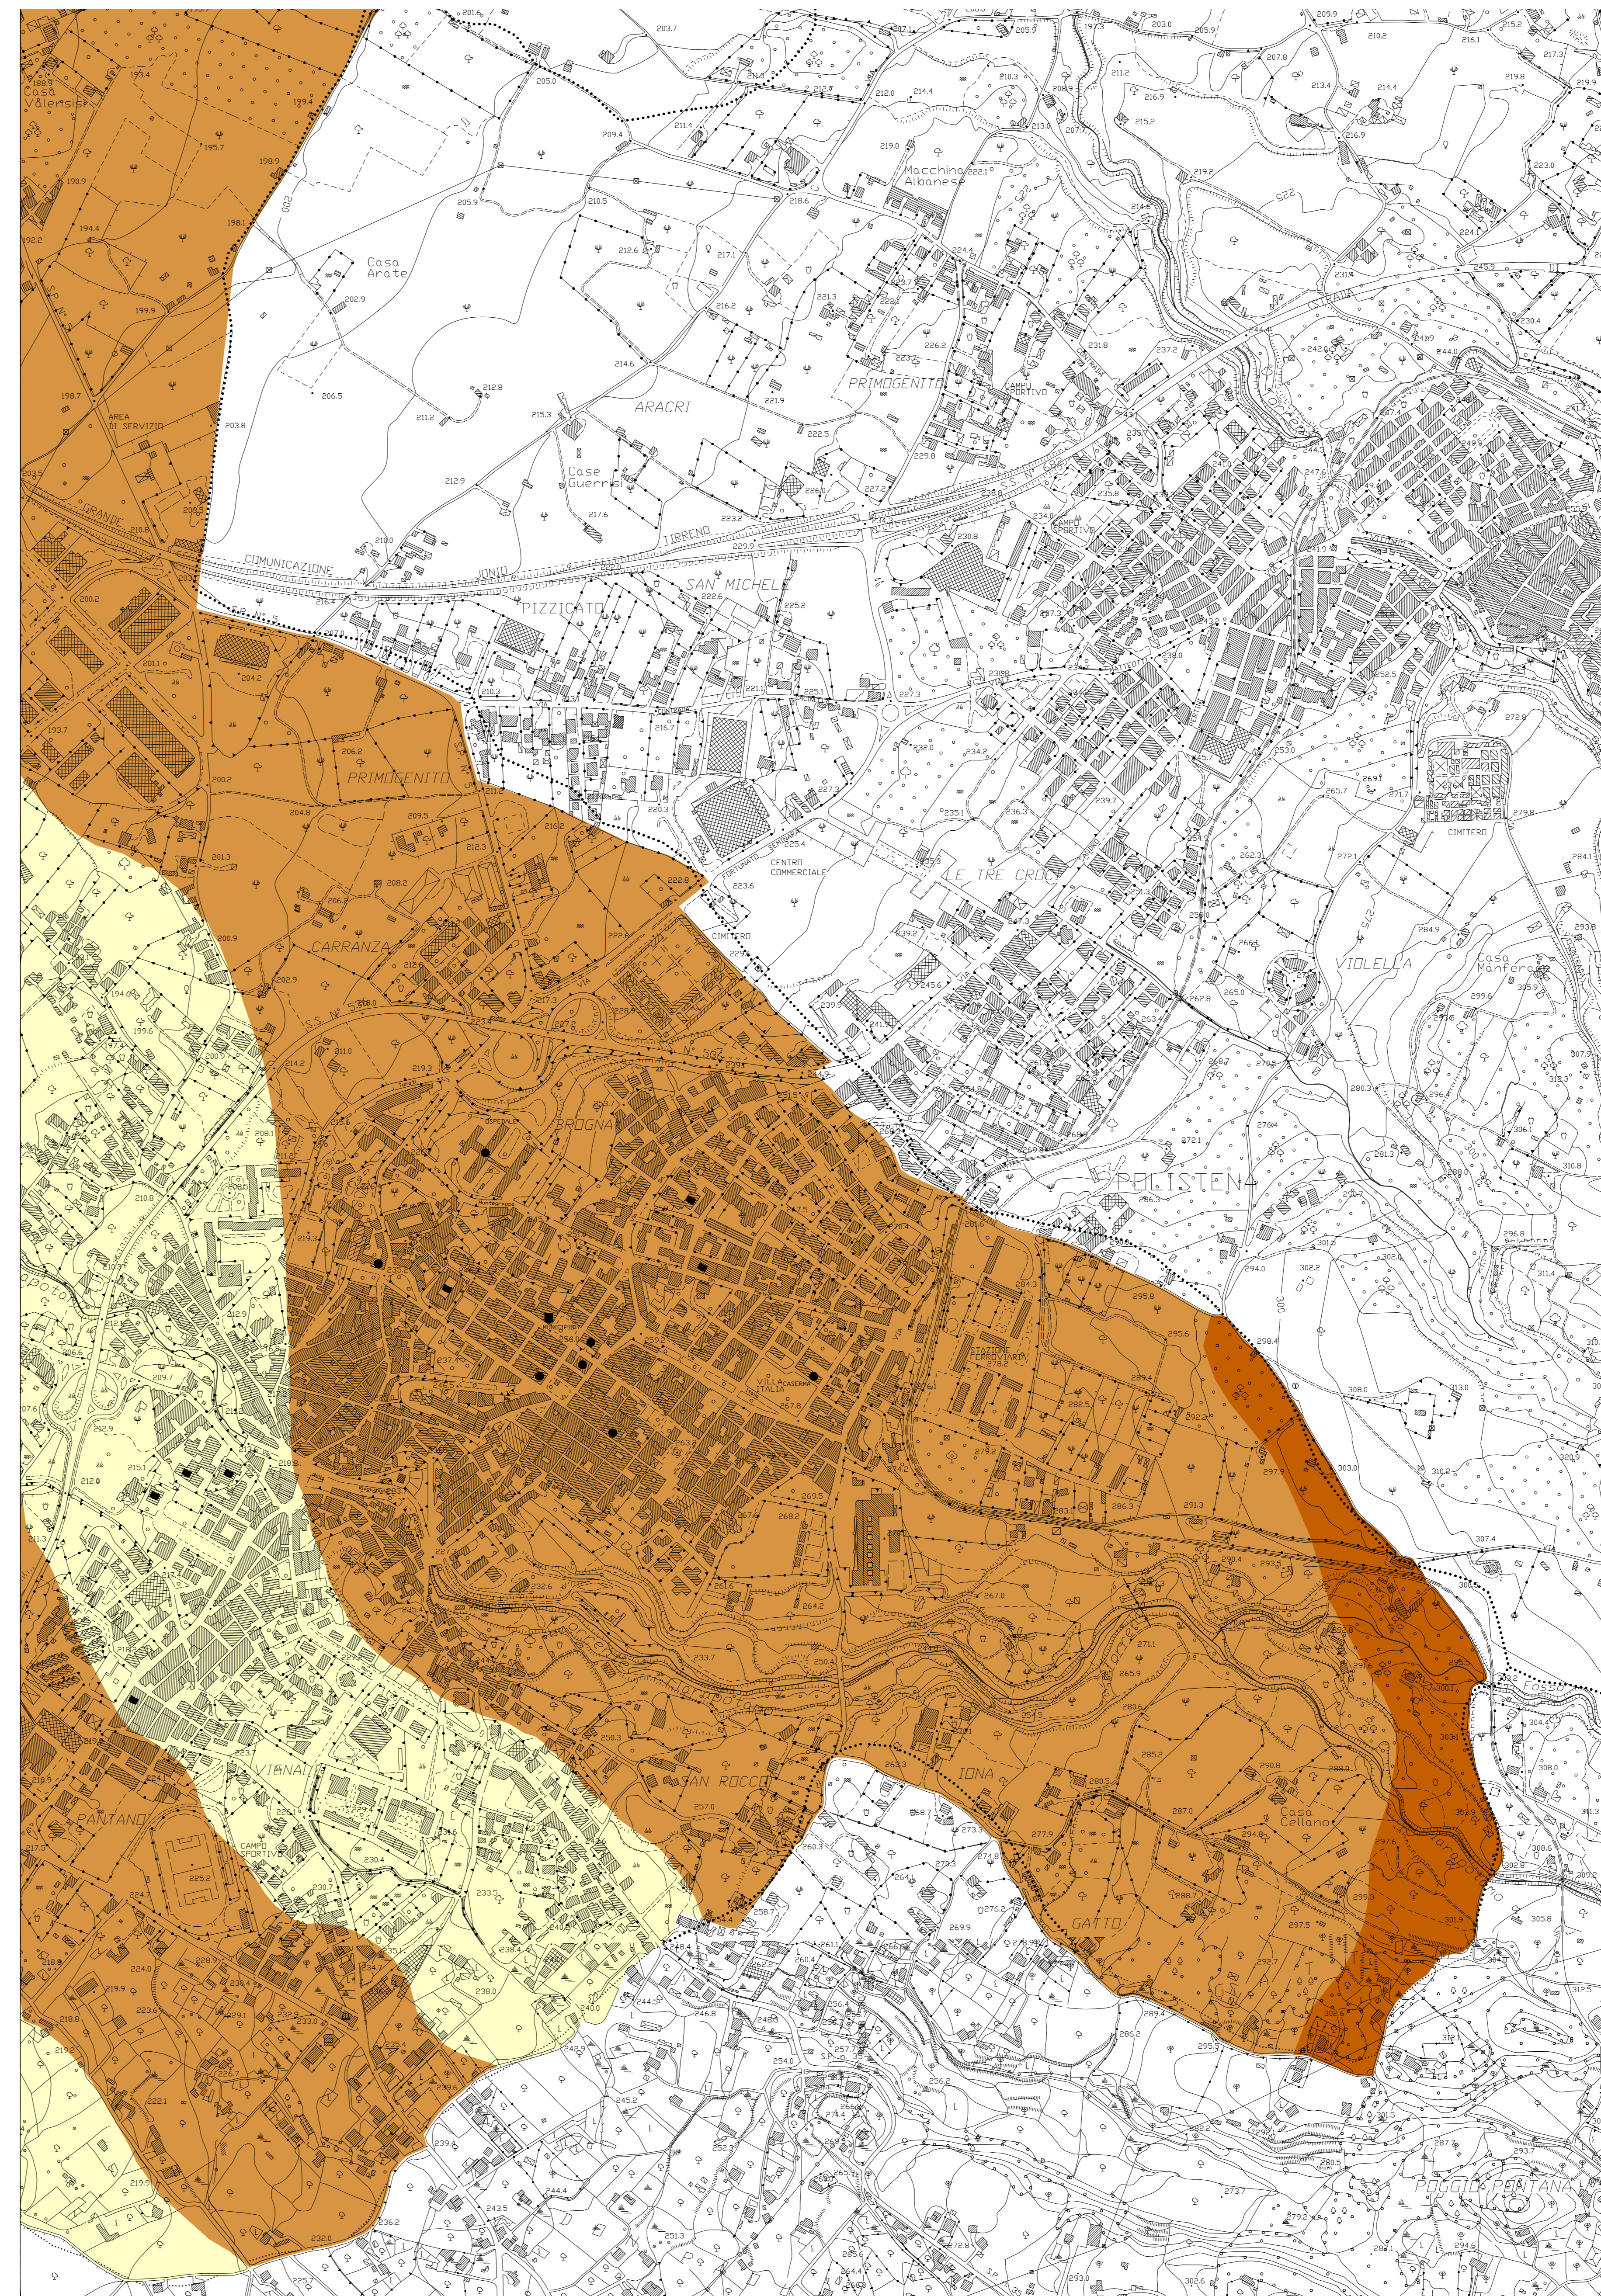
pedreggiami più o 70 cm di profondità (Tipo Karstivulcani). Il drenaggio è rapido e generano buona capacità di ritenuta idrica (sottostato spugnoso URO 3). La caratterizza per lo scheletro abbondante (famiglia giurandromica sandy skeletal). Anche questi suoli sono moderatamente profondi, a tessitura grossolana e drenaggio rapido. Non sono calcarei e il drenaggio è rapido e la struttura grossolana (Primoventi, secondari). Anche in questo caso l'unico elemento pedogenetico è l'erosione e l'erosione di sostanza organica nel profilo, come confermato dai valori bassi negli orizzonti superficiali. Il contenuto relativamente alto di sostanza organica raccontata in questi suoli risulta corrispondente per un ambiente pedologico fortemente oxidante ed interessato da una erosione. L'argenteo è attualmente aggravo di un approfondimento scientifico, che nasce dalla presenza nei campioni analizzati (unità 3.5 e 3.6) di materiale amorfo di origine vulcanica. La struttura è debole per la siccità di consistenza coesiva che possono aggirare le singole particelle. Sottito la sostanza organica aggrava da coltello ed impedisce il suolo una struttura subadeguata media e grande. Dal punto di vista applicativo si evidenzia la scarsa capacità di trattenere e scambiare gli elementi nutritivi, con conseguenti rischi di perdita degli stessi per dilavamento. Anche la capacità di ritenuta idrica è bassa. Si tratta di suoli calcici calcere, come confermato dalla reazione subacida, localmente acida riscontrata nei numerosi campioni analizzati.

Sottostato pedologico 3.3: caratterizzato da sedimenti sabbiosi galezzati con grana da media a grossolana, con ogni probabilità appartenenti a depositi di pianura. Questi depositi sono delimitati a valle ed a monte da una scarpata sabbivulcanica che è sopra della pianura calcarea e dalla pianura alluvionale del fiume Marone, mentre i bordi sabbivulcanici sono delimitati dai depositi calcarei della cresta. La morfologia di questa unità è presente ovunque e a causa di una pedogenesi che ha ricoperto i depositi sabbiosi. Il suolo è moderatamente profondo e di tipo LAC 1. L'unità comprende suoli profondi a molto profondi, con scheletro scarso o assente, da molto scarso a poco. Non sono calcarei e il drenaggio è rapido e la struttura grossolana (Primoventi, secondari). Anche in questo caso l'unico elemento pedogenetico è l'erosione e l'erosione di sostanza organica nel profilo, come confermato dai valori bassi negli orizzonti superficiali. Il contenuto relativamente alto di sostanza organica raccontata in questi suoli risulta corrispondente per un ambiente pedologico fortemente oxidante ed interessato da una erosione. L'argenteo è attualmente aggravo di un approfondimento scientifico, che nasce dalla presenza nei campioni analizzati (unità 3.5 e 3.6) di materiale amorfo di origine vulcanica. La struttura è debole per la siccità di consistenza coesiva che possono aggirare le singole particelle. Sottito la sostanza organica aggrava da coltello ed impedisce il suolo una struttura subadeguata media e grande. Dal punto di vista applicativo si evidenzia la scarsa capacità di trattenere e scambiare gli elementi nutritivi, con conseguenti rischi di perdita degli stessi per dilavamento. Anche la capacità di ritenuta idrica è bassa. Si tratta di suoli calcici calcere, come confermato dalla reazione subacida, localmente acida riscontrata nei numerosi campioni analizzati.

Sottostato pedologico 3.6: si tratta di rilievi calcarei a moderata pendenza il cui substrato è costituito da formazioni subacide o calcaree con conglomerati calcarei. In questi suoli sono incolori, perché non cartografabili separatamente, anche se sono presenti in superficie. I suoli sono una associazione di CRI1 - PR2 - PAP2. La complessità pedologica dell'unità è legata alla differente natura delle litologie presenti. I suoli CRI1 e PR2 sono in formazioni calcaree ricche in calcare. Si caratterizzano per la presenza di un orizzonte di colore bruno scuro, moderatamente profondo e con struttura organica e con elevata saturazione in basi (sottostato "Androsoli"). Al di sotto dell'orizzonte si rivela un orizzonte non strutturato nel quale si riscontrano figure pedogenetiche legate alla lisciviazione di argilla (S1) (struttura prassolite) e il sottostato di tipo LAC 1.4 con una reazione grossolana, con scheletro comune. Sono ben drenati con moderata ritenuta idrica. La distribuzione delle peggiori garanzie una buona disponibilità di acqua per la vegetazione, limitando le condizioni di sofferenza a brevi periodi estivi. Non sono effluenti (PH2) e la reazione è subacida. Questi suoli, quando non presenti in buona copertura vegetale, sono fortemente erodibili; se di una serie, infatti, garantiscono una buona capacità di infiltrazione limitando lo scorrimento superficiale, dall'altro, in caso di precipitazioni particolarmente intense, la scarsa coesione tra le particelle facilita il dilavare ed il trasporto delle stesse nel mezzo acquoso. Fanno di erosione ricominciata (giallo e rosso) non sono rare in questi ambienti. I suoli PAP2 evidenziano la formazione di orizzonti subacidi di natura calcarea. Presentano evidenze di lisciviazione dei cationi nell'orizzonte sottostato (S1) che risulta ben strutturata e con abbondante porosità. Si tratta di suoli profondi con scheletro scarso, a tessitura franco sabbiosa. Il comportamento fisico è simile ai suoli (S1) prima descritti, mentre dal punto di vista differenziale per la reazione subacida. Nella stessa unità cartografata sono presenti anche suoli molto evoluti (PAP 1) la cui caratteristica principale è riconducibile al processo di lisciviazione dell'argilla ed alla differenziazione di un orizzonte di accumulo della stessa detta "argilla", designato per la tassonomia (Tipo Paludalf). Sono suoli interessati da evidente rubellazione con floccazione di ossidi di ferro che conferiscono il suolo colore bruno rossastro (DR1). Questi suoli sono molto profondi, con scheletro comune e tessitura franco sabbiosa argilla in superficie che diventa franco argilla in profondità. Sono ben drenati e presentano una elevata capacità di ritenuta idrica. Sono più di carbonati e la reazione è subacida i suoli PAP 1 si rinvenivano in alcune superfici di governo ricche e evidenze dell'argilla in superficie e il substrato è costituito in prevalenza da conglomerati.
